# Pont de Tancarville – Renforcement du VIPP

## Le Viaduc d'accès - VIPP

Définition : Viaduc à travées Indépendantes à Poutres Préfabriquées précontraintes par post-tension

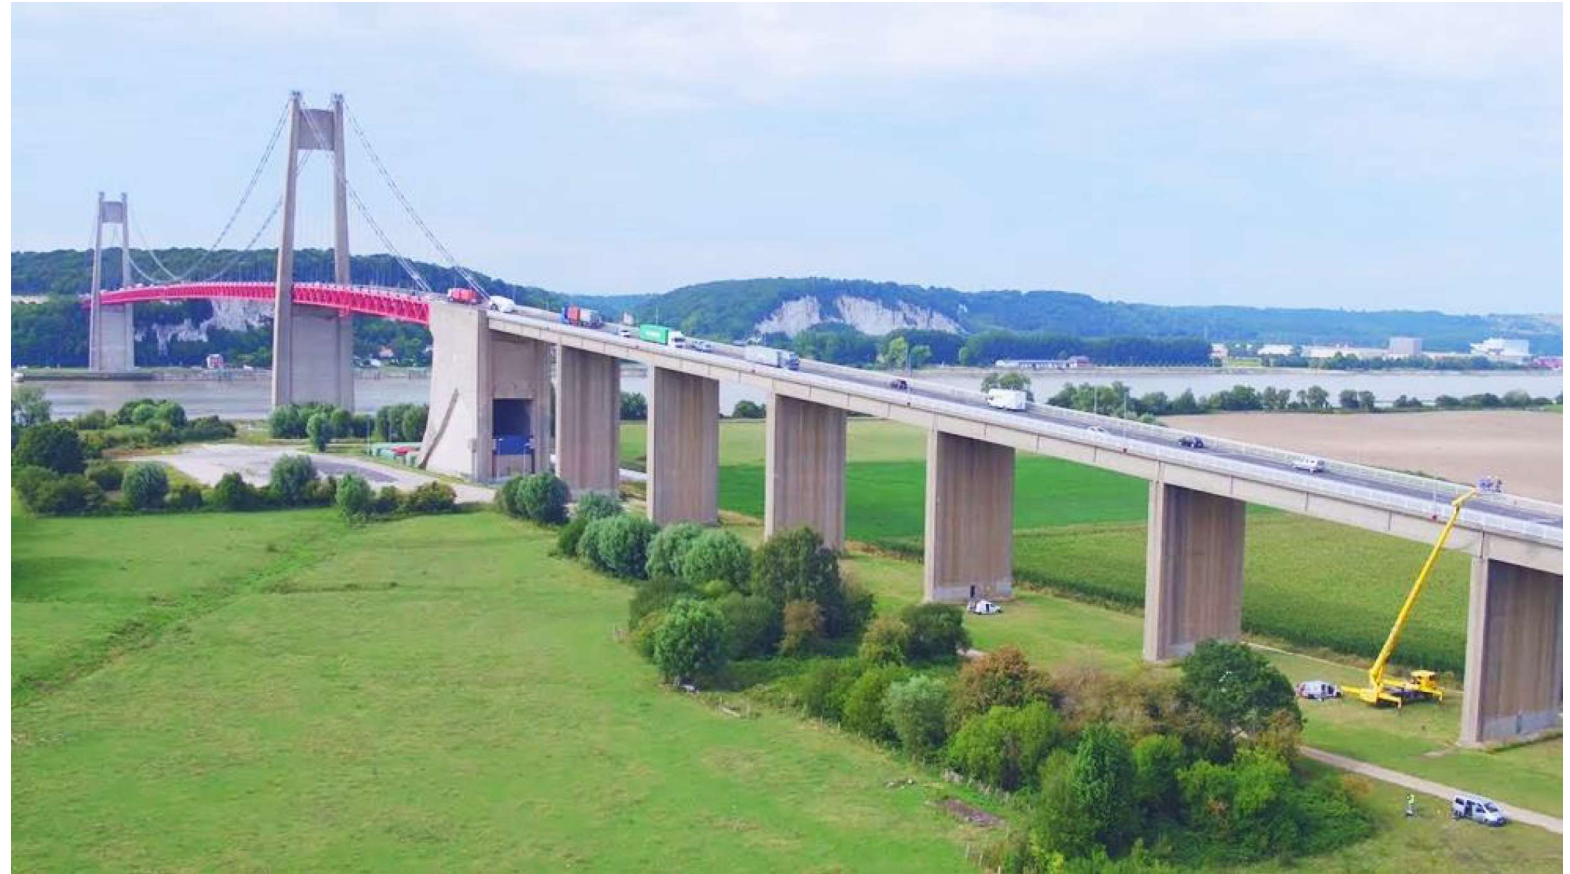
- Pont suspendu par 2 câbles porteurs
- Longueur totale : 1420 m,
- Date de début de construction : 1955,
- Mise en exploitation : 1959,
- Hauteur des pylônes : 125 m,
- 19 000 véhicules par jour -> axe majeur  
LE HAVRE – PARIS

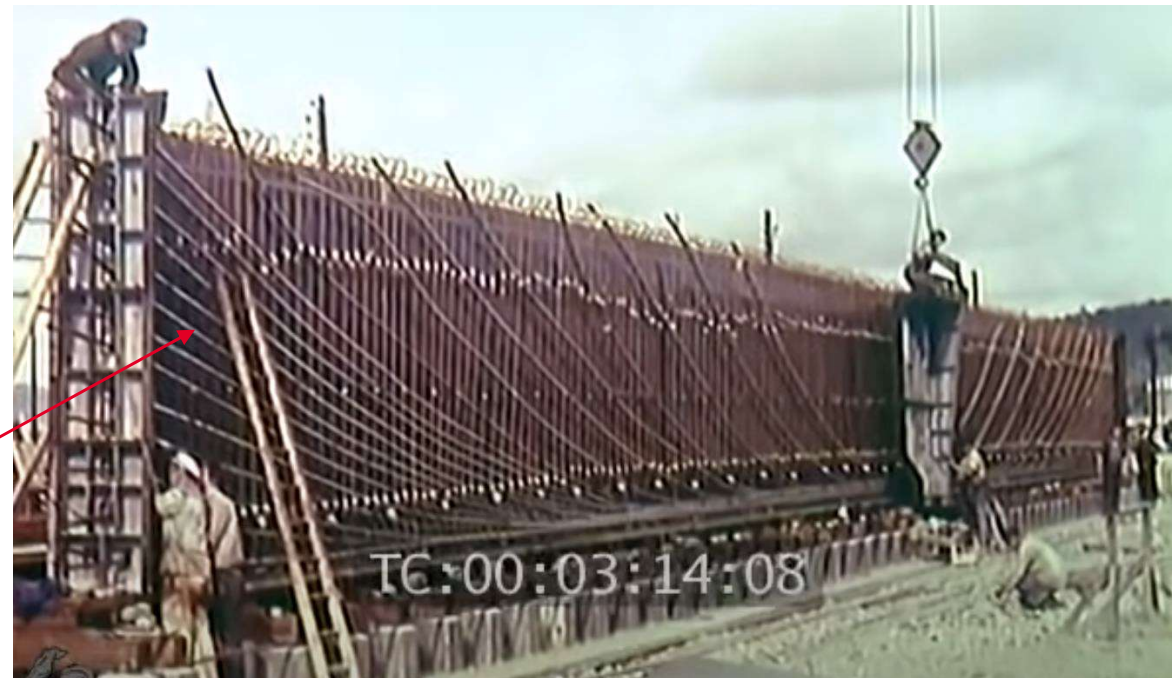
Précontrainte longitudinale existante dans chaque poutre

- Poutres précontraintes préfabriquées :  
Tracé de la précontrainte interne  
actuelle

Précontrainte longitudinale existante

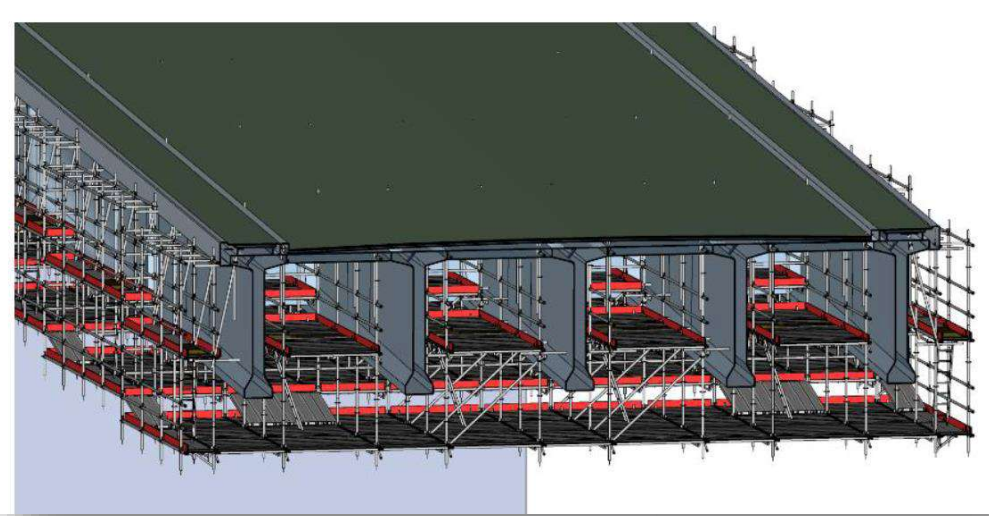
- Echafaudages suspendus : 3 montés + 1 rotation

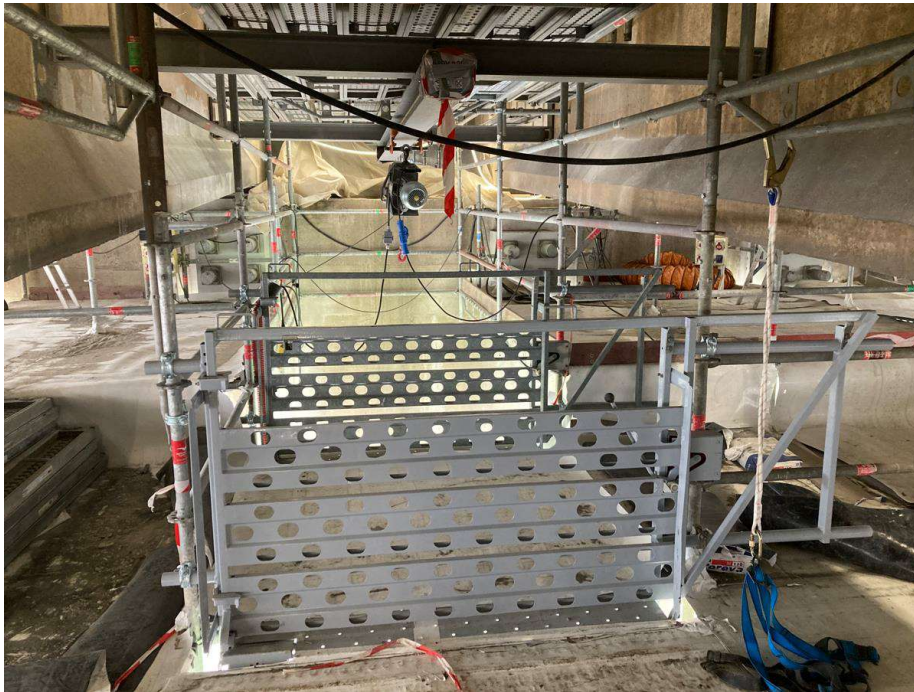
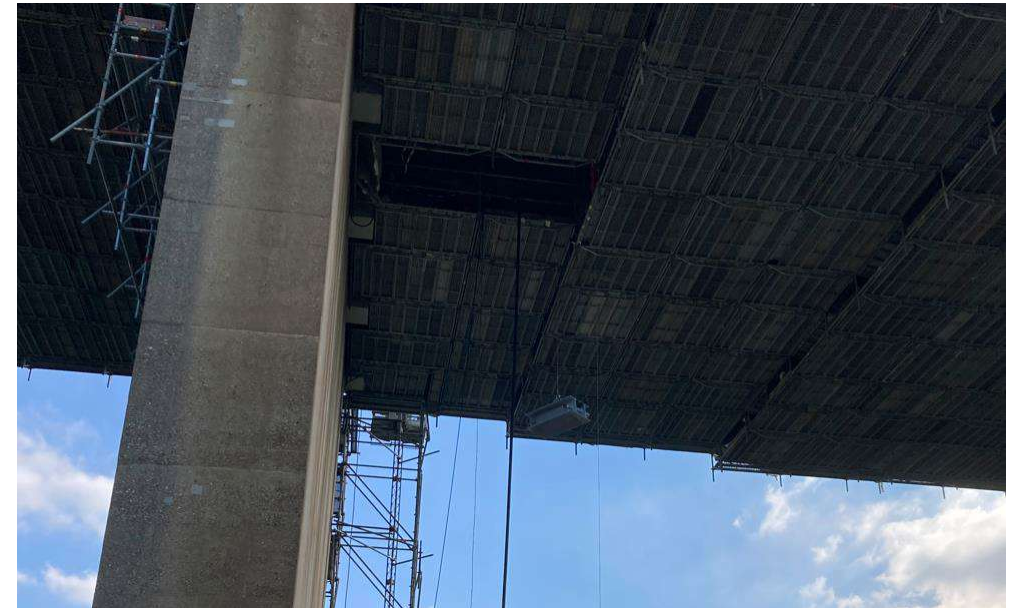
- Levage et réception en sécurité de charges lourdes et encombrantes
- Pas de surcharges sur l'échafaudage

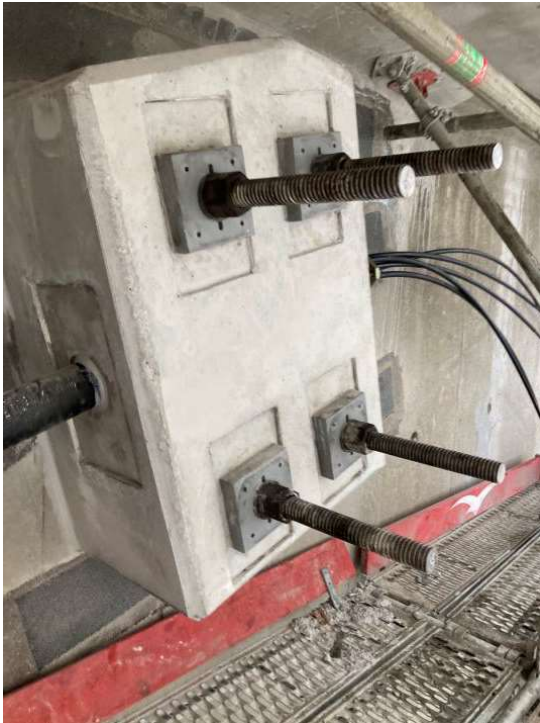
- Bloc de béton permettant l'ancrage de la précontrainte additionnelle,
- 80 unités au total soit 20 par travée,
- Coffrage en acier -> réutilisation (bilan carbone chantier)

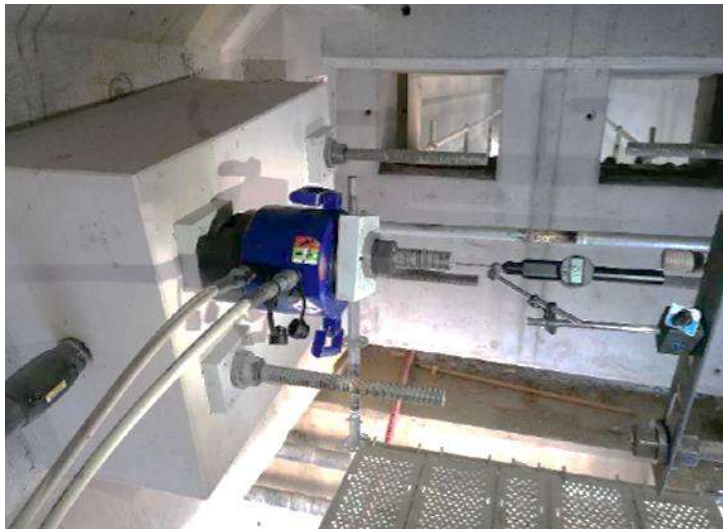
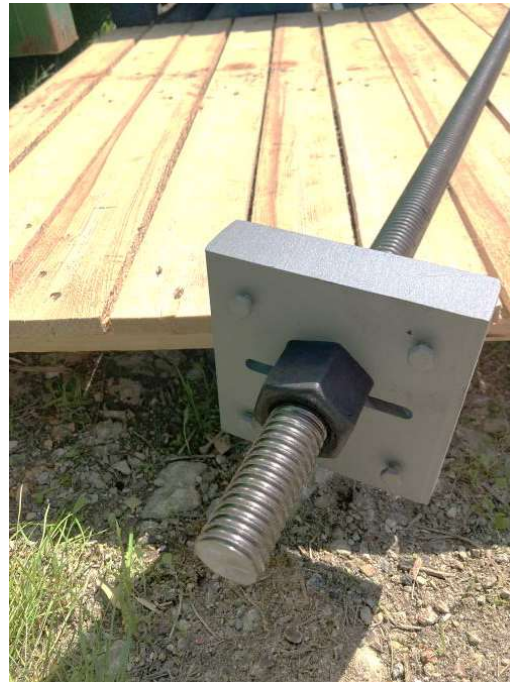
- Barre métallique filetée tendu,
- Tension dans chaque barre : entre 58 et 90 tonnes
- 320 FREYSSIBAR à installer

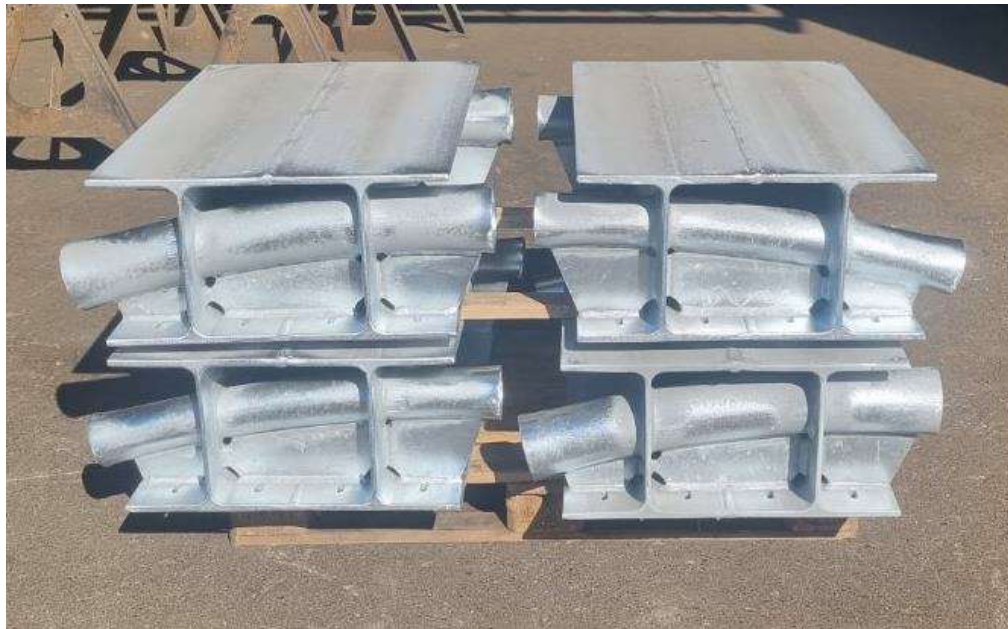
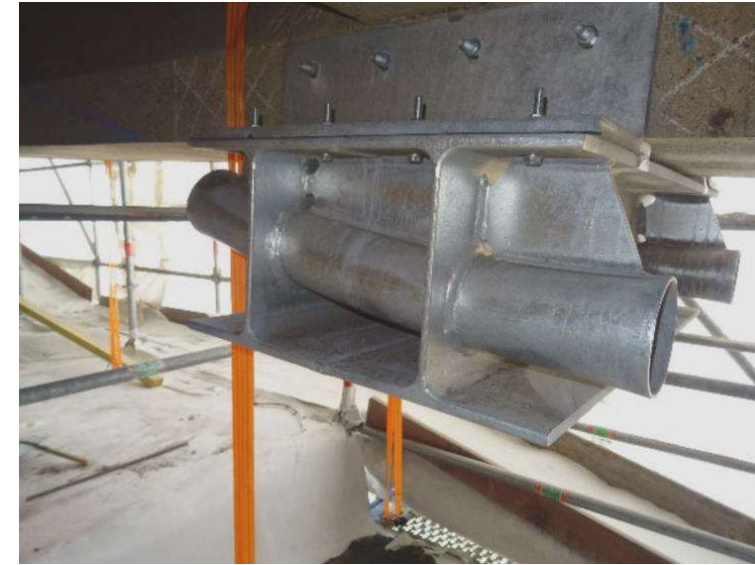
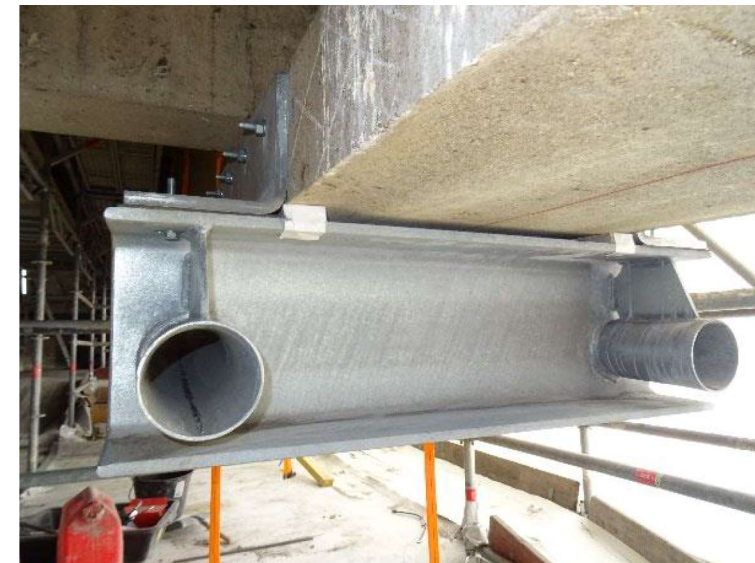
- Déviateur permettant le guidage des câbles tendu,
- 80 déviateurs de 220 kg,
- Classe de fabrication élevée EXC4 -> ouvrage d'art
- Aciers NF S355 J2

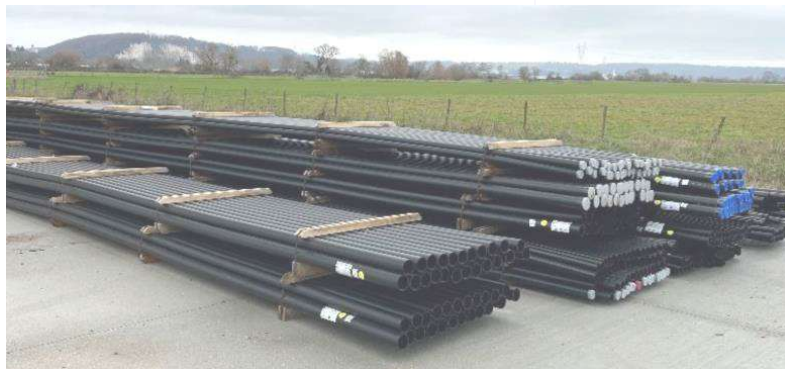
- Pose de 4000 m de gaine PEHD,
- Enfilage de 376 torons de longueur 50 m soit 15t d'acier,
- Tension de chaque toron à 22 tonnes,
- Pose de 160 ancrages de précontrainte additionnels

Gaine PEHD

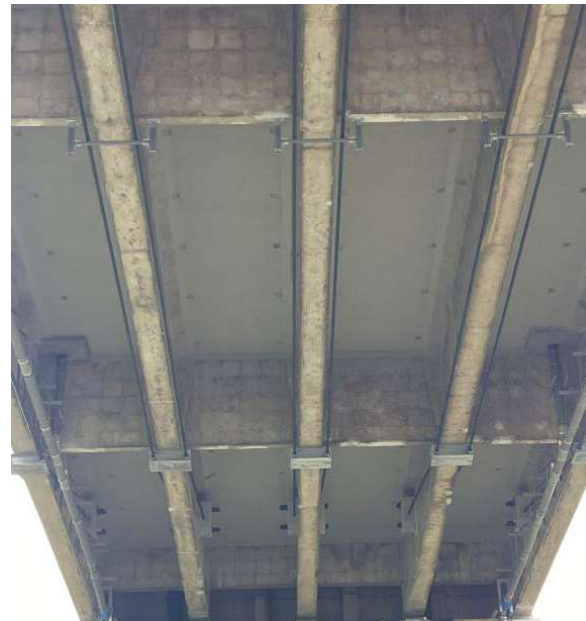
Ancrage de précontrainte

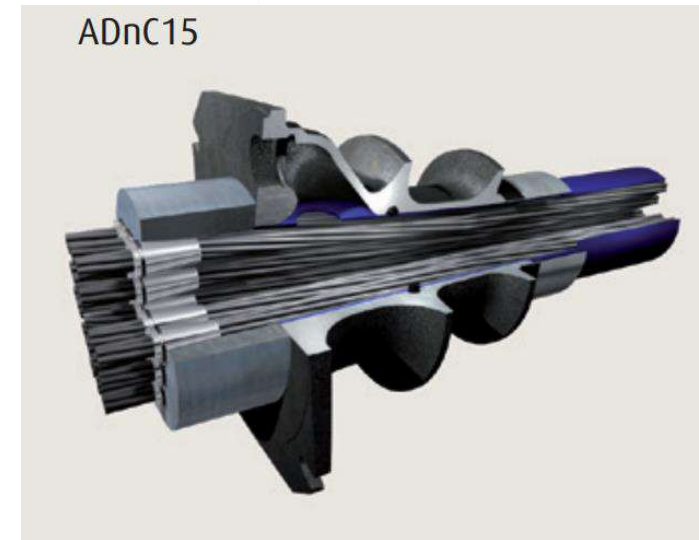
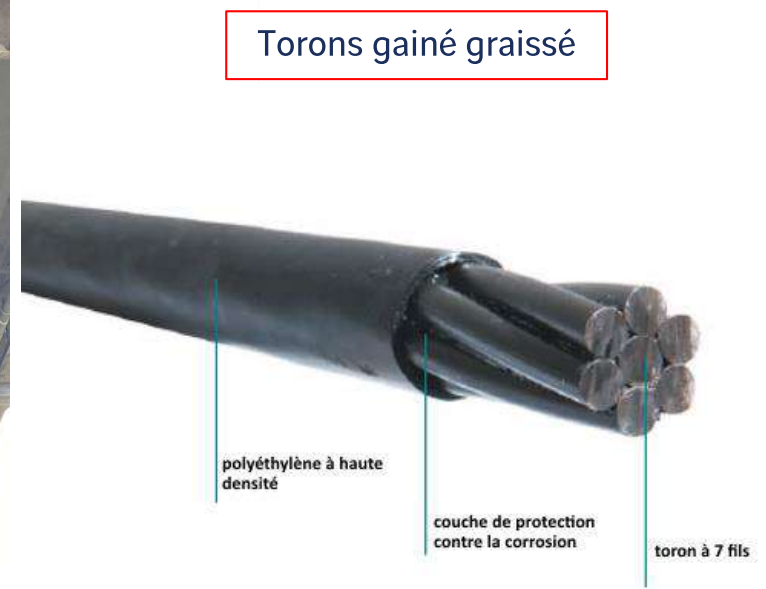
Torons gainé graissé

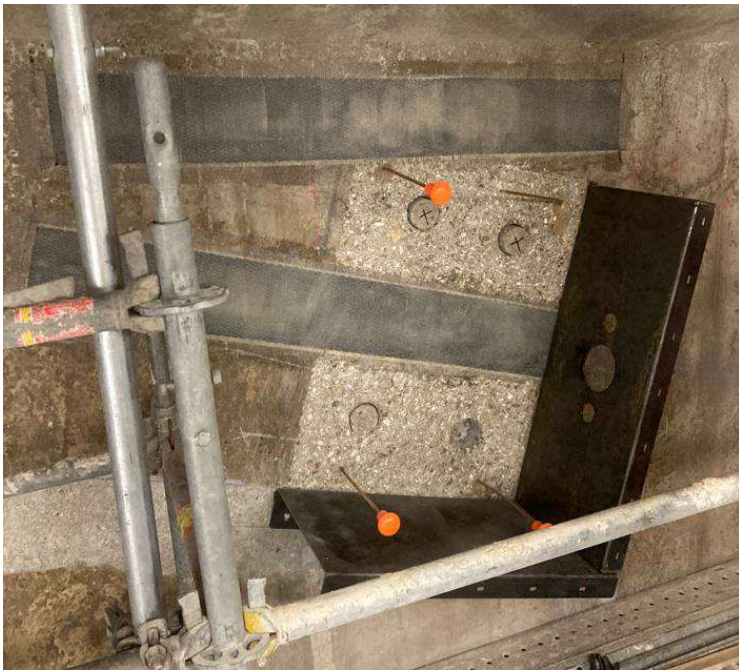
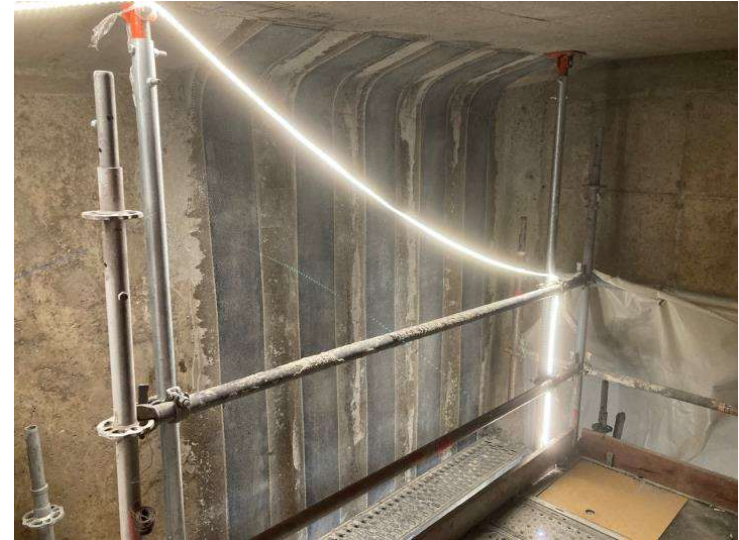
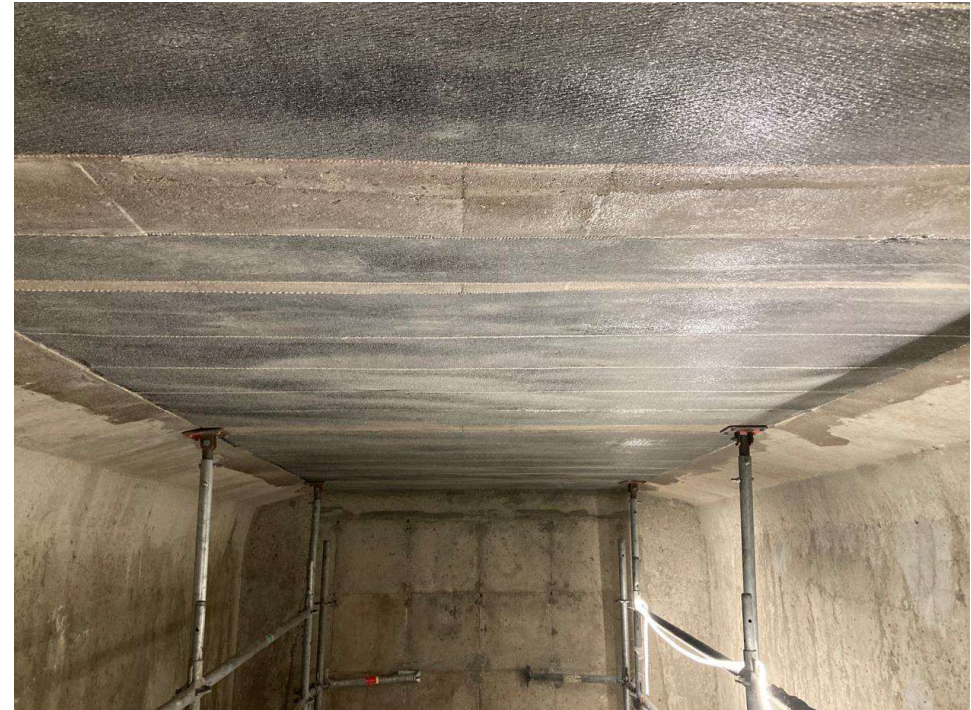
- Trois zones de renforcement par TFC :
  1. Bielles d'about de poutres
  2. Entrainement des blochets (poutres de rives)
  3. En sous face des hourdis

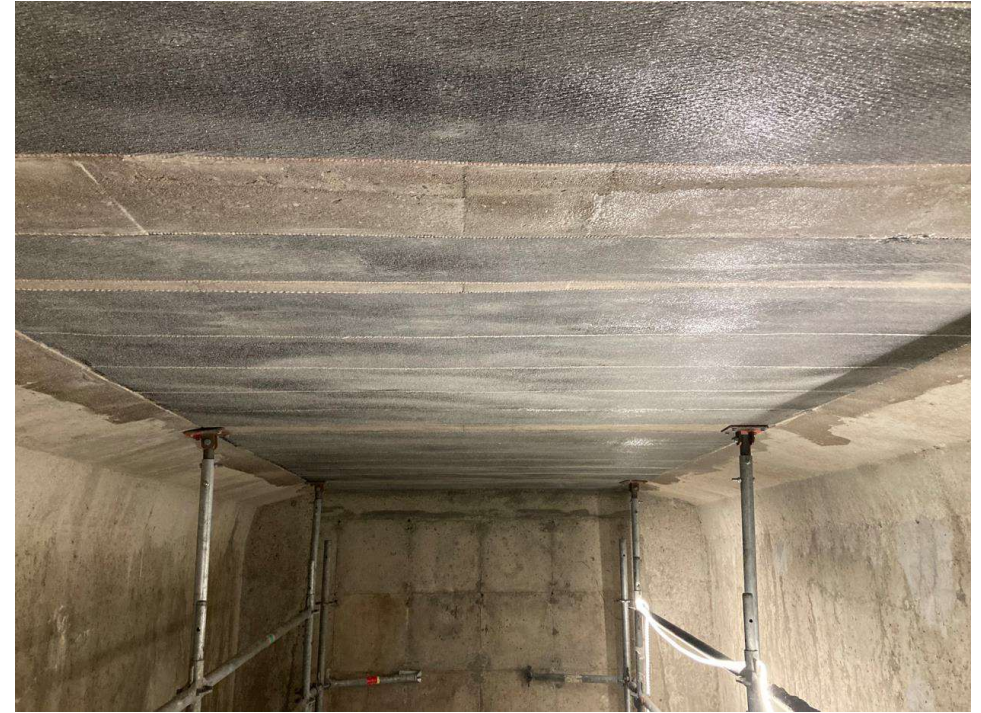
TRAVÉE 5

## Pose de tissu de fibre de carbone TFC en sous face des hourdis

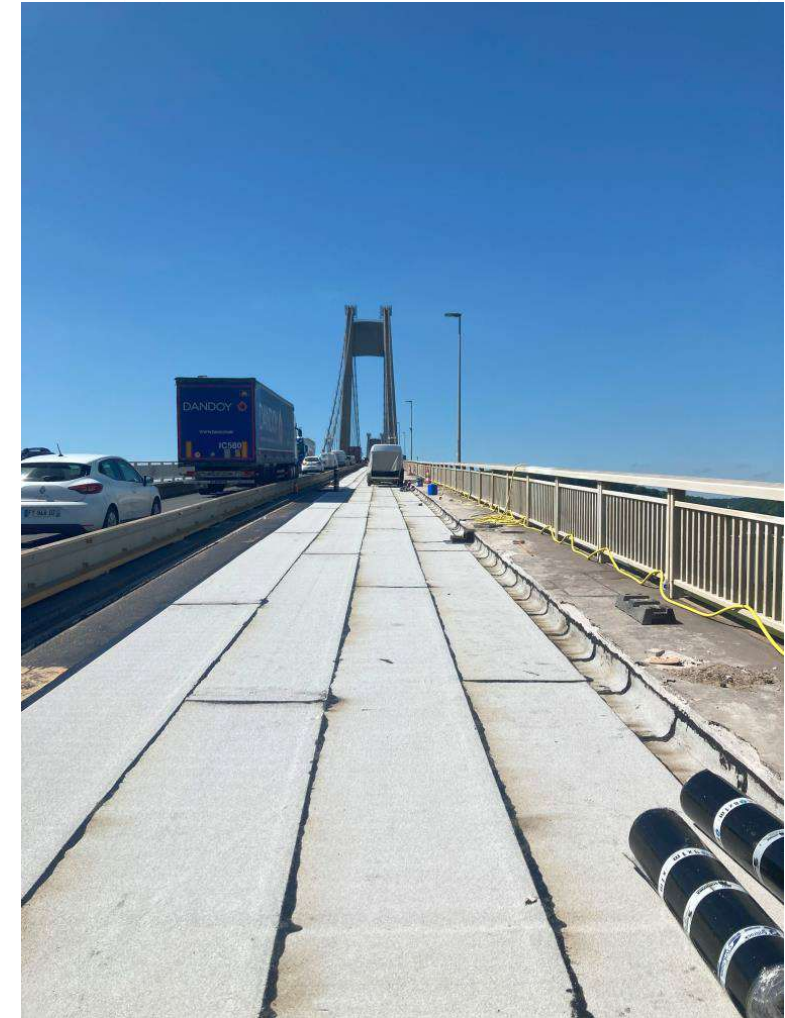
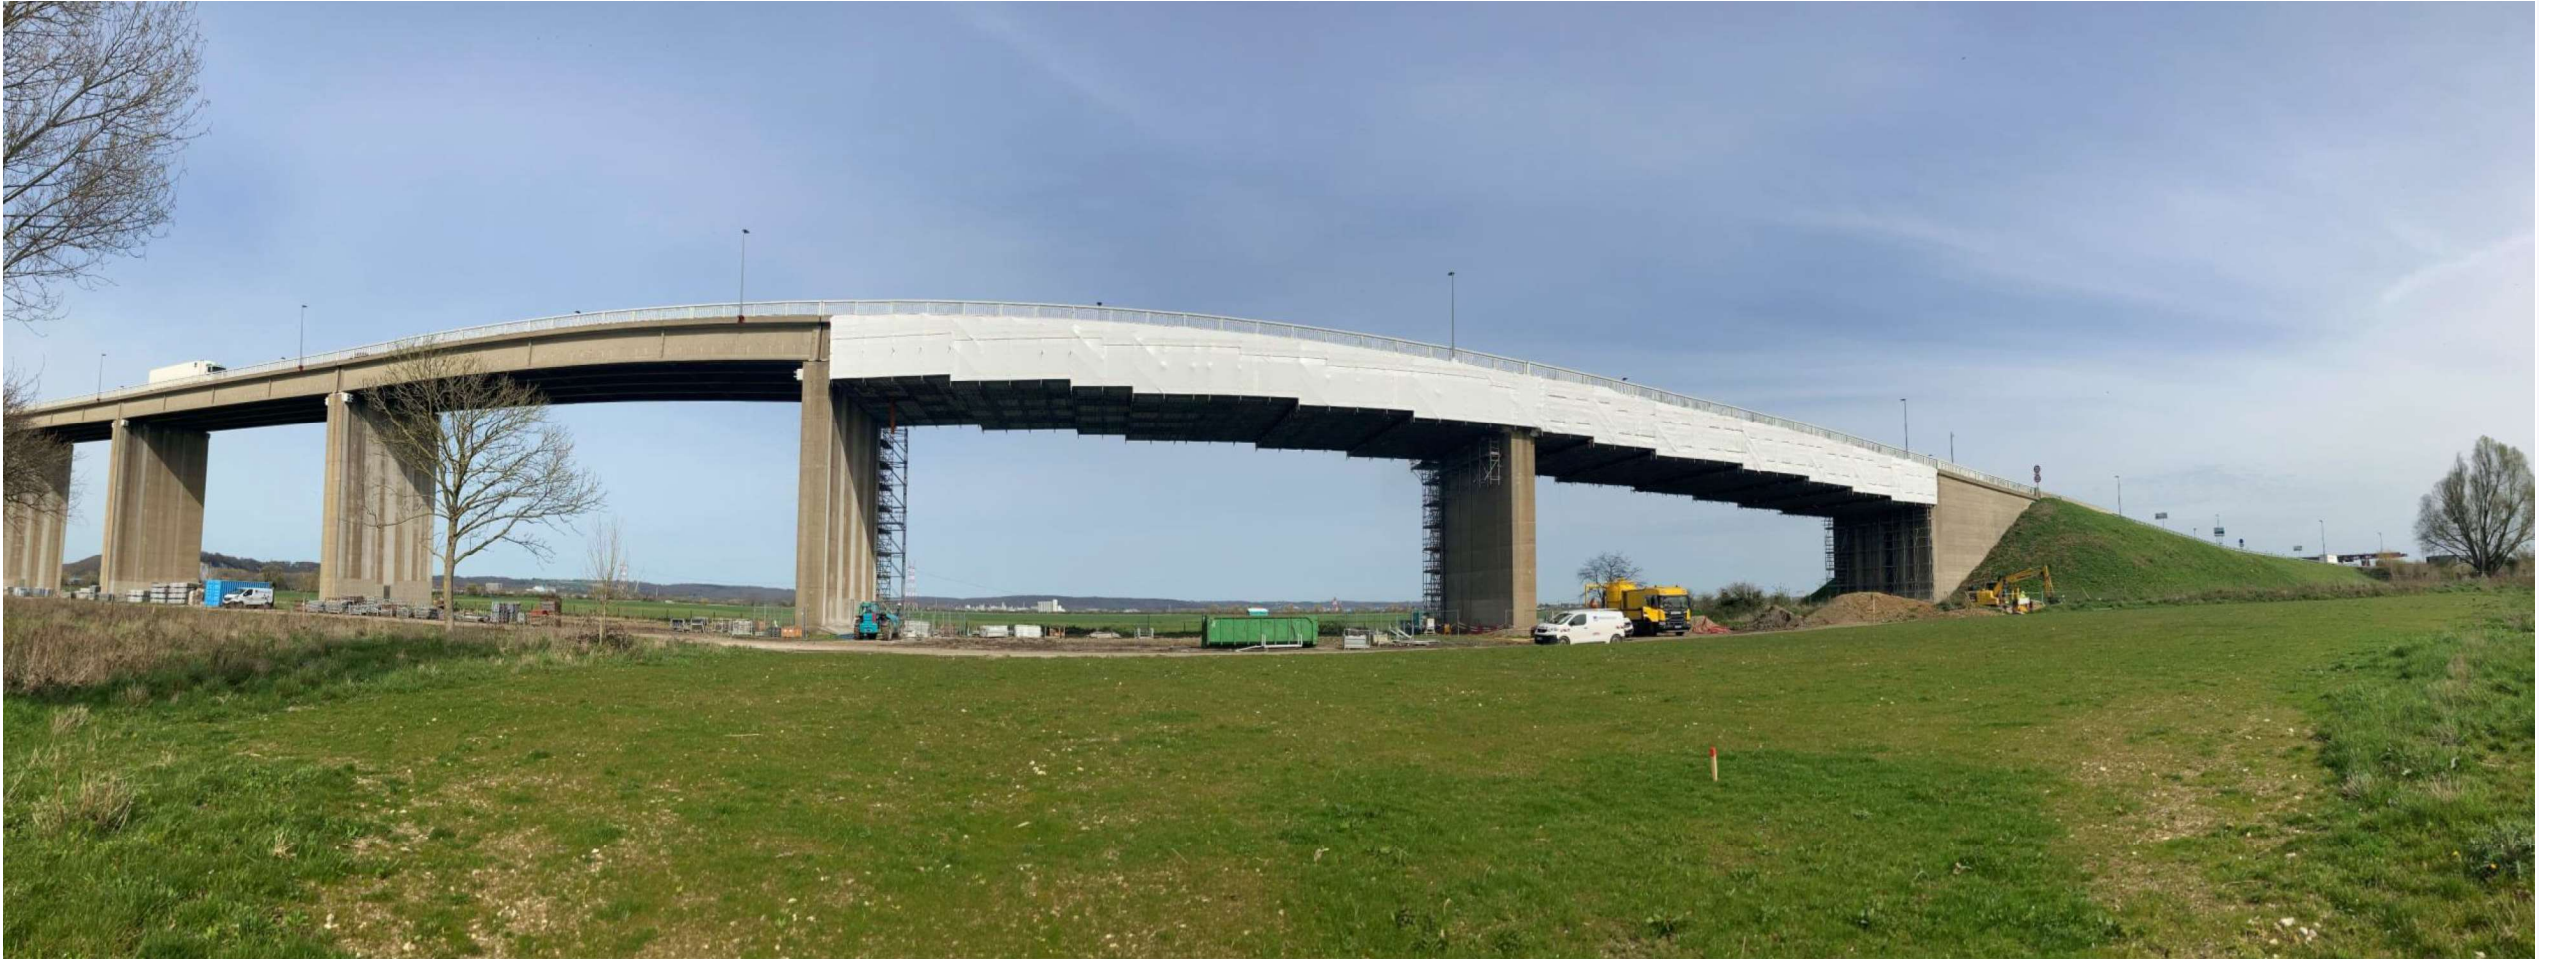
- Micro- rabotage du tablier,
- Application de 100t de mortier hydraulique de reprofilage,
- 5000 m<sup>2</sup> de feuilles d'étanchéité
- Enrobés
- Joints de chaussées
